ARGE Universitätssternwarte Hauptfassade

Uni-Sternwarte Wien; Wien 18., Türkenschanzstraße 17

Fassadenrestaurierung Südtrakt

Dokumentation zur Restaurierung:

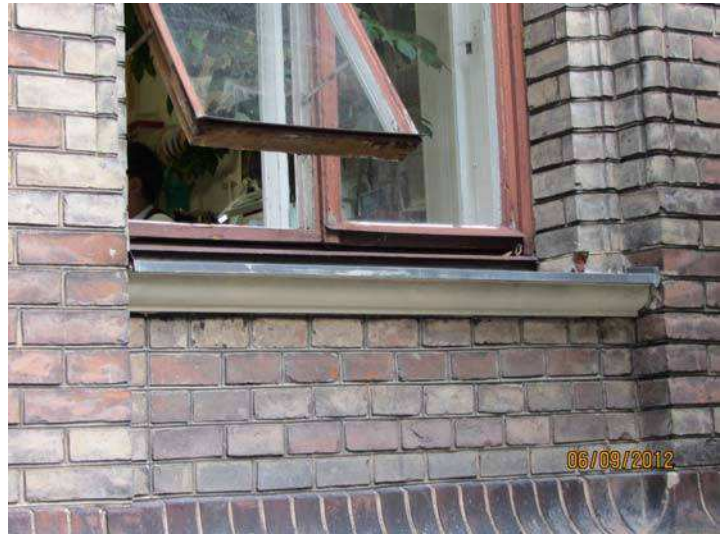
Sichtziegelmauerwerk_Parapet EG
teils beschädigte Mauerwerksziegel

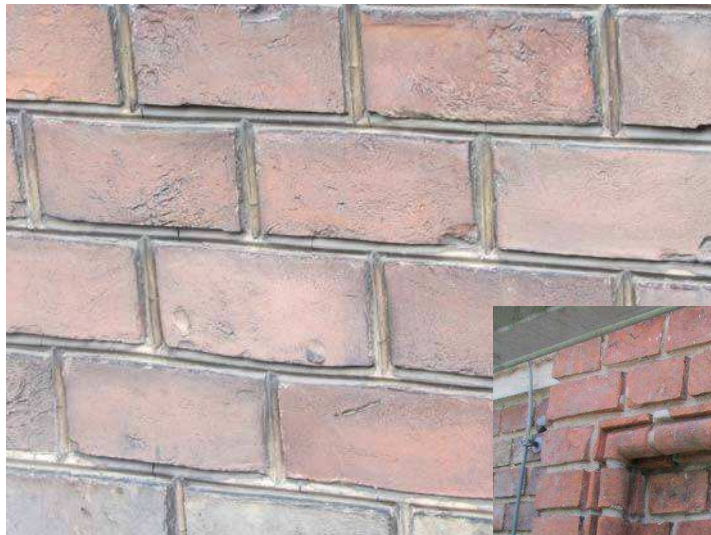
Seitliche Wandlisenen
mit Formsteinen,
desolate Fugen >

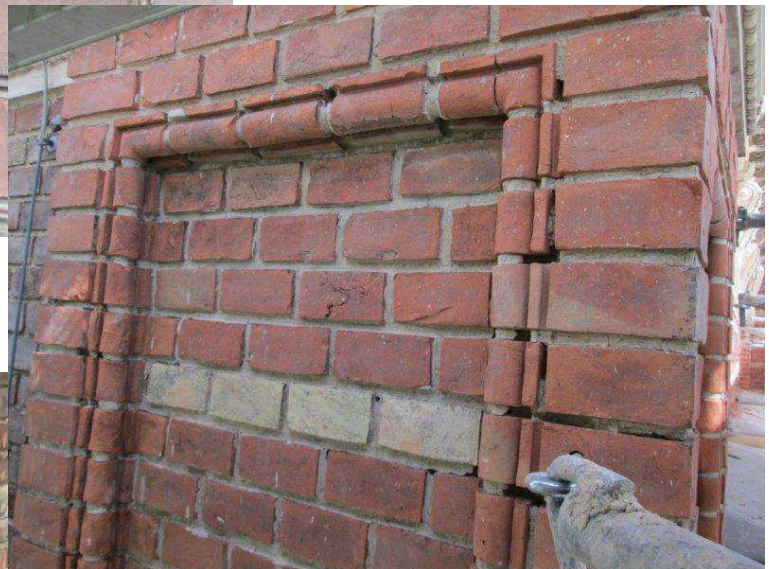
< verschmutztes Sichtziegelmauerwerk
flache Fugenausbildung ab
Obergeschoss

< desolate und unschöne
Anschlussfugen
bei den Verblechungen

Fugen: Entfernen aller loser und unsachgemäßer Verfugungen, sowie Anschlussmörtel an Schnittstellen (z. B. Bleche). Ergänzung mittels *hydraulischen Kalkmörtel*, sowie „Röfix Belit Feinschlämme“ zur Schließung von Rissen.

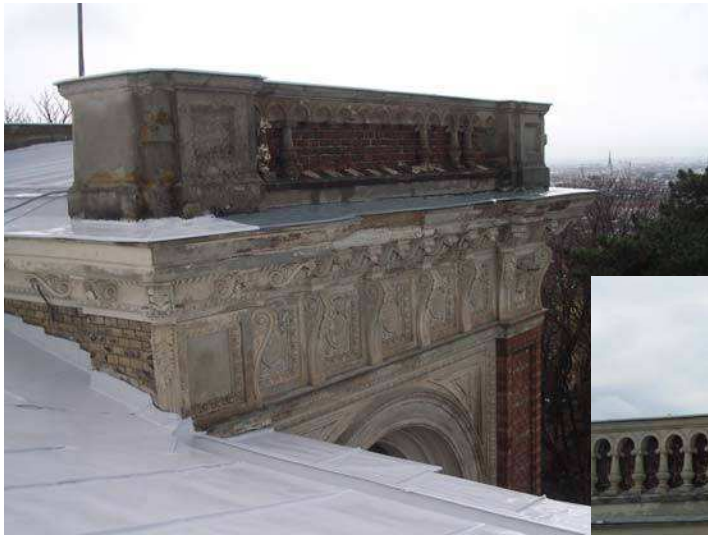
schwer beschädigte Attika-, Hauptgesims- und Frieszone: fehlende Baluster; desolater Putz bei Gesimsen und Eckpfeilern

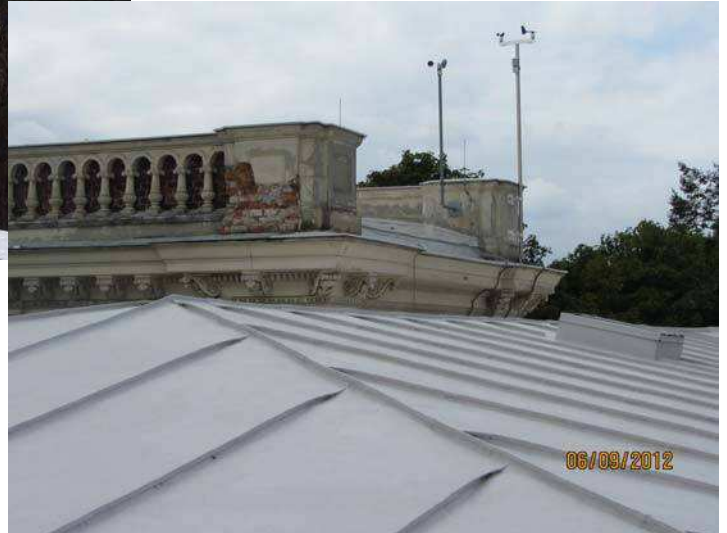
^ Attika mit stark beschädigten Eckpfeilern
< fehlende und beschädigte Baluster im Attikabereich

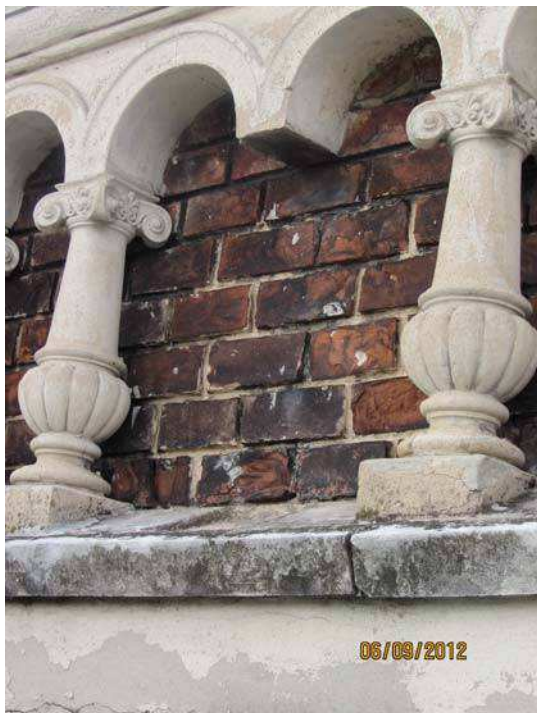
^ verschmutzte und beschädigte Sichtziegelverblendung >

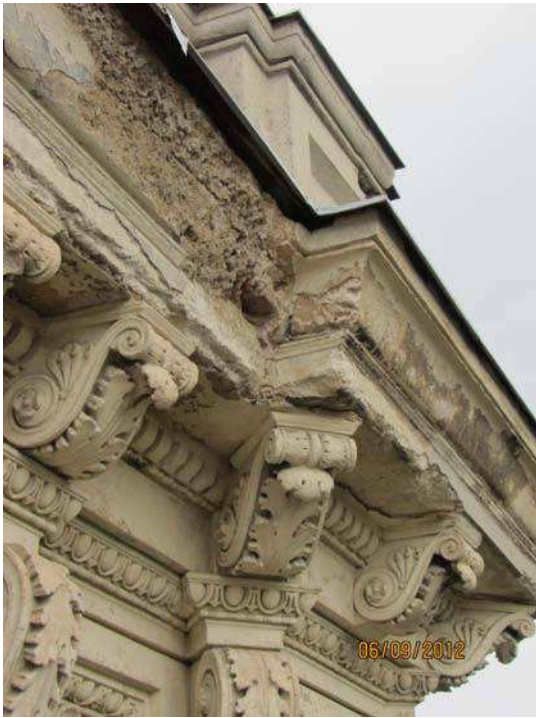
< massive Putzschäden
am Hauptgesimse an der SW-Ecke

Der Schadensgrad der verputzten Bereiche in der Attika- und Hauptgesimszone stellte sich als hoch heraus (mind. 80 %).

An den Postamenten der Attika blieben nach der Reinigung vom Originalputz nur mehr Reste, am gezogenen Hauptgesimse mussten v. a. westseitig Totalverluste (Fehlstellen bis Mauerwerk) bearbeitet werden.

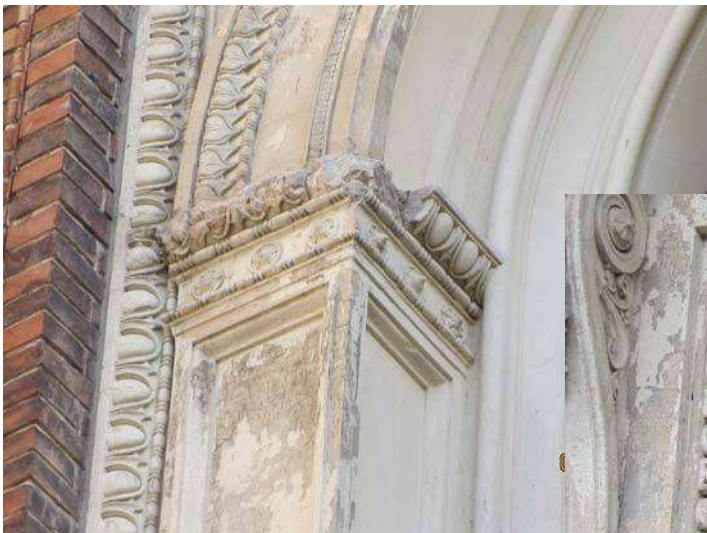
< Fensterumrahmung: beschädigtes
Kapitell

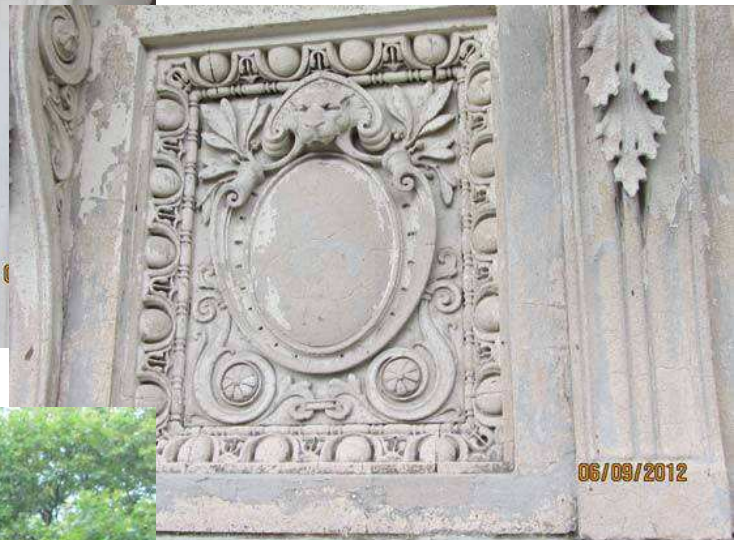
^ Fries: rezente und schadhafte
Verkittungen mit Grauzement

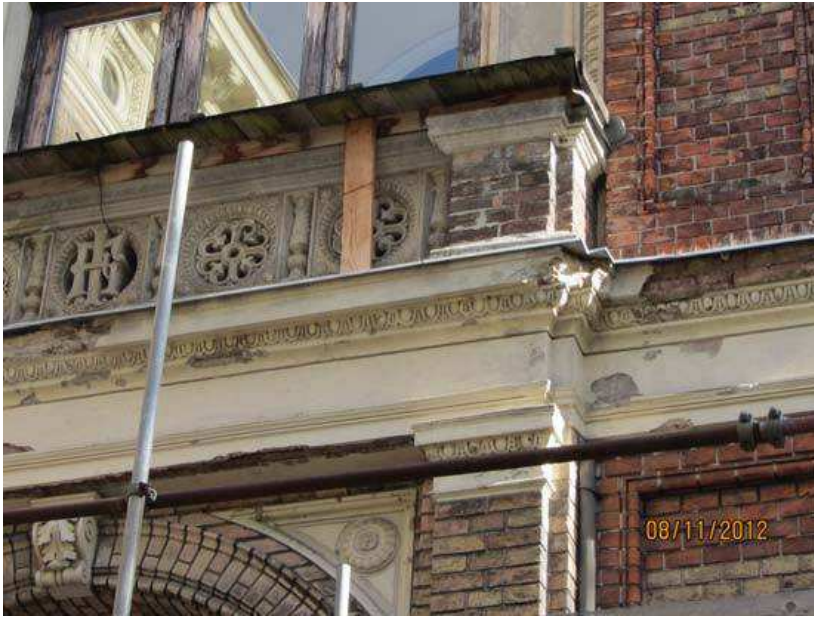
< Turmfassade_west:
 schadhaftes Kordongesimse,
 Balkonbrüstung
 Brüstungselemente gegossen,
 Profilabdeckung aus Stein

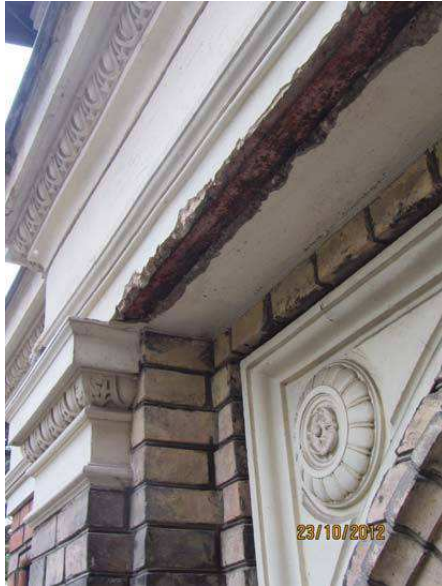
< Ost: Kordongesimse, Kapitell, Ornament im Zwickel
 bei Durchgang
 Frei liegender und angerosteter Eisenträger an der
 Balkonuntersicht

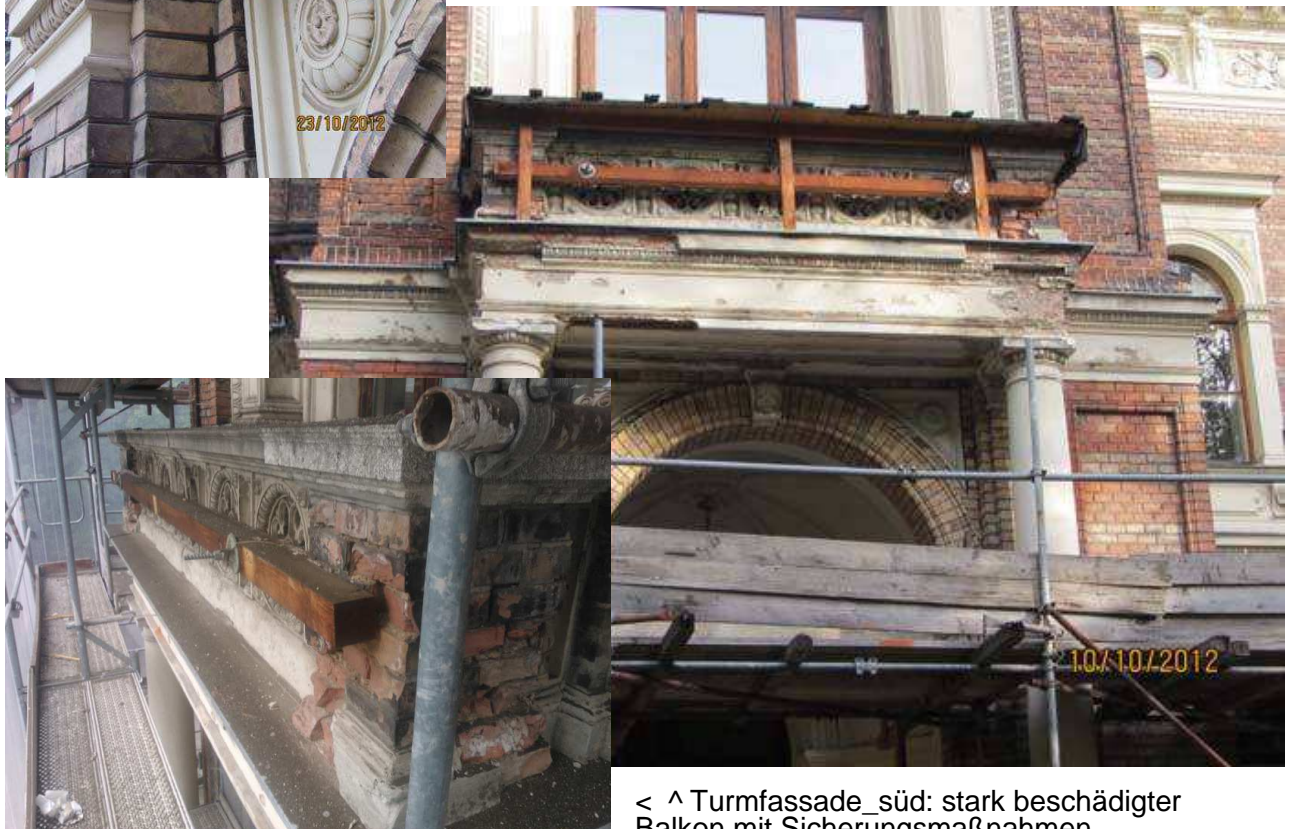
< ^ Turmfassade_süd: stark beschädigter
 Balkon mit Sicherungsmaßnahmen

Die bestehenden Säulen haben sich in Laufe der Zeit gesetzt was zur Verschiebung von Boden und Balustraden geführt hat.

Die Klinker-Ziegel-Säulen auf den Ecken waren durch eindringendes Wasser aufgefroren.

Das Eindringen von Wasser führte zum Korrodieren der Stahlträger der Tragkonstruktion des Balkons.

Der südseitige Turmbalkon wurde in weiterer Folge einer kompletten statischen Sanierung unterzogen

Arbeiten seitens der Restauratoren: komplette Demontage und Wiedermontage der Balkonbrüstung, Neuherstellung der Gesimse und Balkonuntersicht

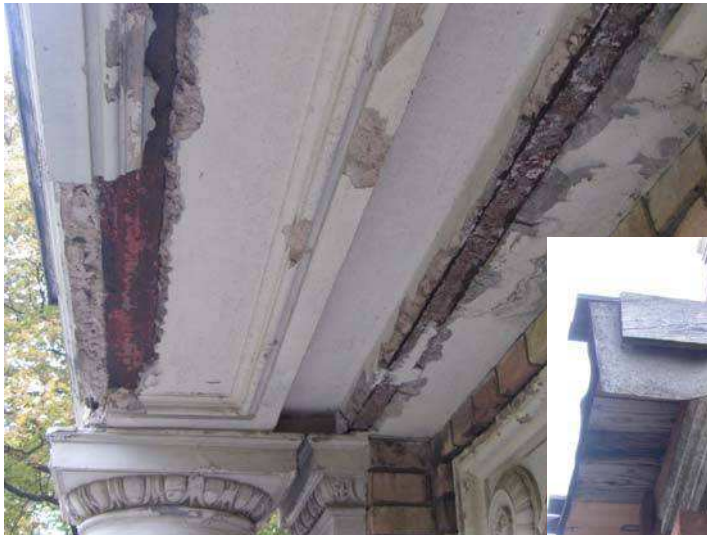
> Balkonuntersicht: angerostete Stahlträger

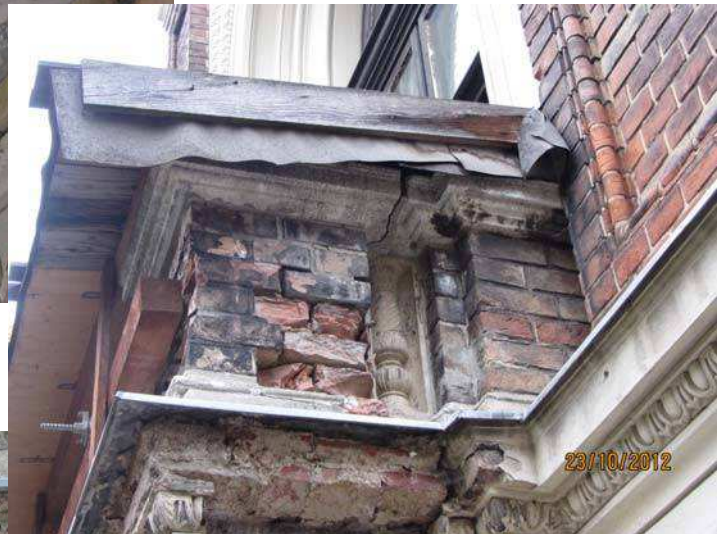
Balkon_südseitig > desolate Balkonbrüstung

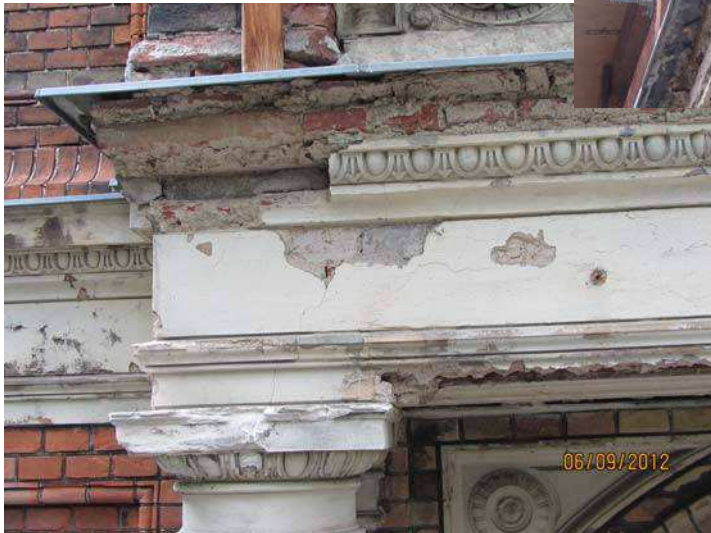
^ Ansichten nach der Reinigung: nach der Reinigung zeigte sich ein völlig desolates Bild: gebrochene Balustradenteile, kaputte, zerbröselnde Mauersteine bei den Eckpfeilern, offene, bindemittelschwache Fugen

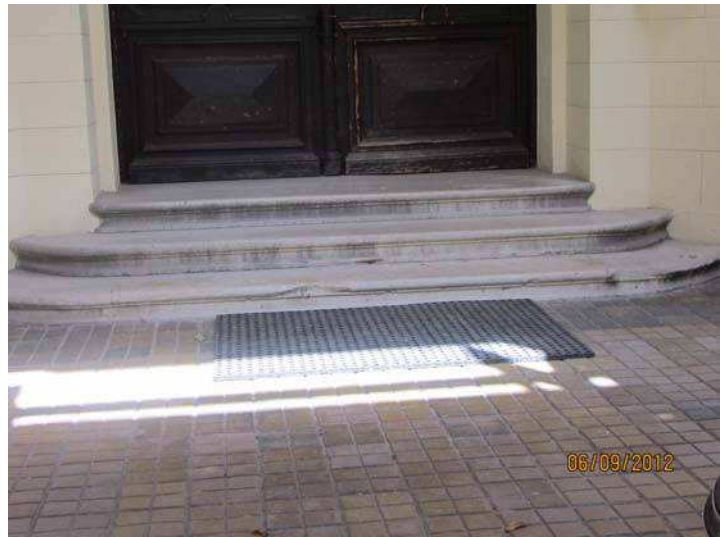
^ Vorlegestufen bei Haupteingang:
unteres Stufenprofil mit Ausbrüchen;
Fußbodenbelag aus profilierten Steinzeugfliesen
20x20 cm; Niveau teils uneben
