ARGE Universitätssternwarte Hauptfassade

Uni-Sternwarte Wien; Wien 18., Türkenschanzstraße 17

Fassadenrestaurierung Südtrakt

Dokumentation zur Restaurierung:

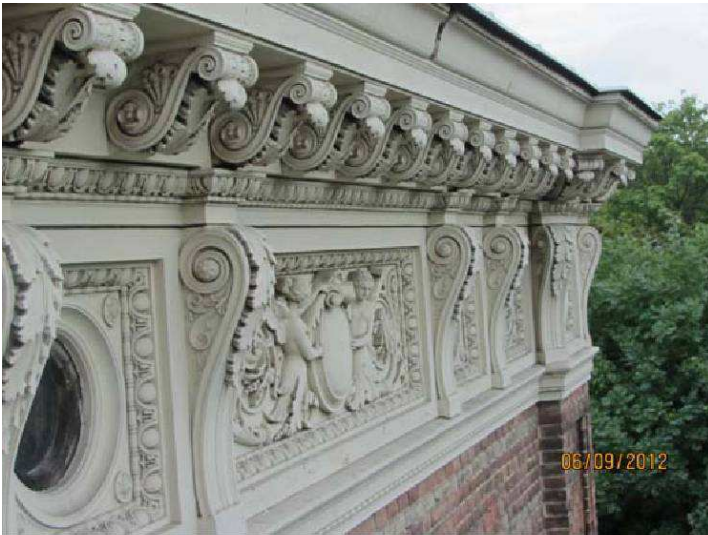
< Ansicht auf Hauptgesimse;
rechte Gebäudeecke vor den
Restaurierungsmaßnahmen

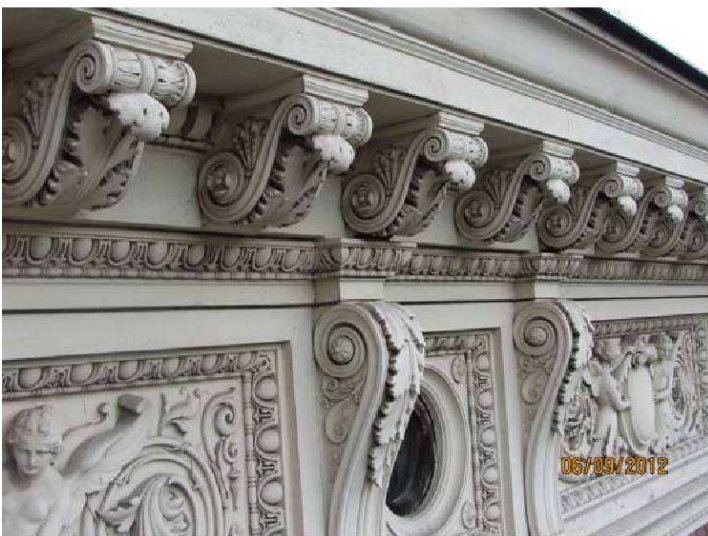
< Konsolen aus Romanzement ohne
tragende Funktion

< Fries unter dem Hauptgesimse:
Ziertafeln mit seitlichen Lisenen,
dazwischen Dachbodenluken

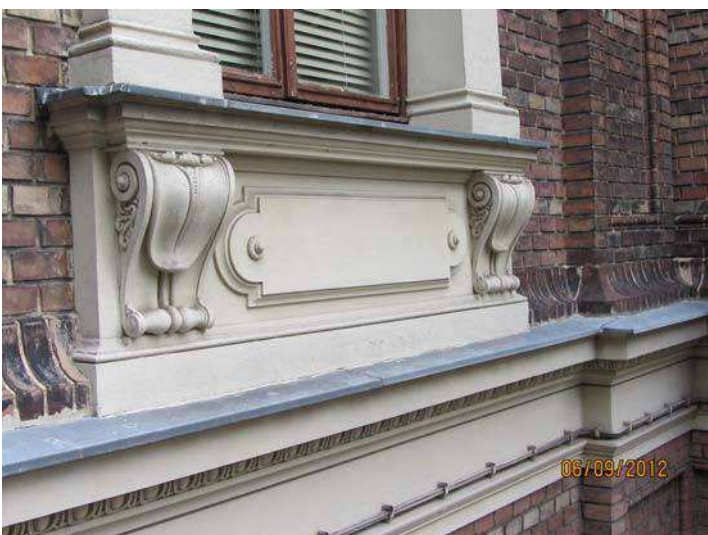
< profiliertes Kordongesimse, sowie
Parapete der Fenster im Obergeschoss

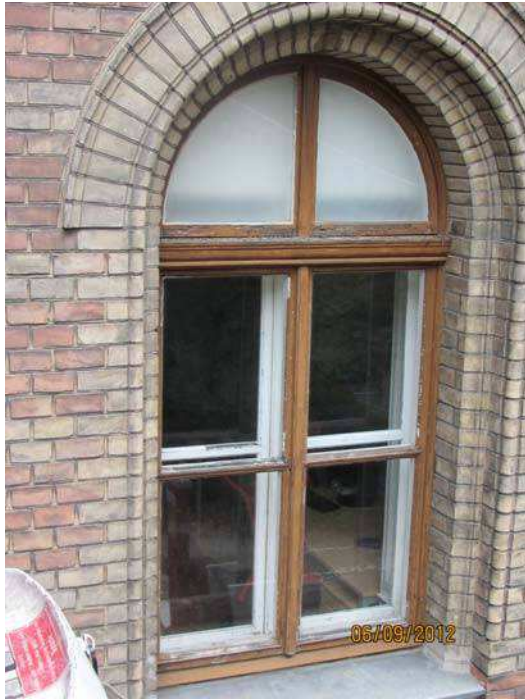
< Sichtziegelmauerwerk:
Fensterumrahmung mit Formsteinen

Sichtziegelmauerwerk_Parapet EG
teils beschädigte Mauerwerksziegel

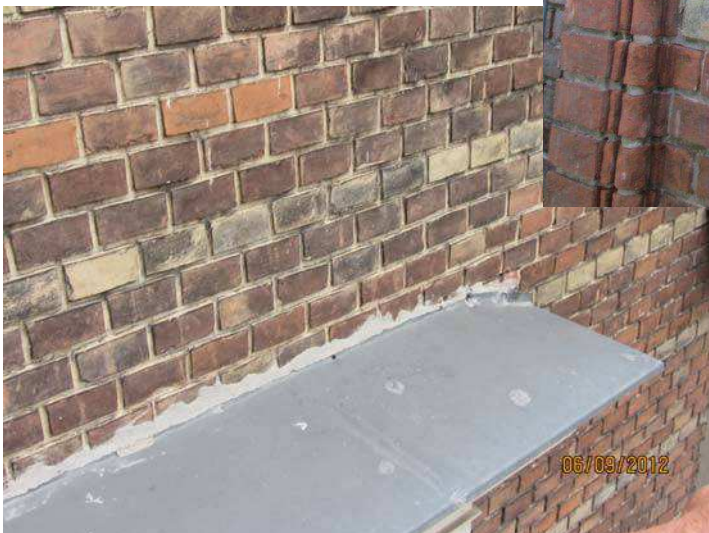
< verschmutztes Sichtziegelmauerwerk
flache Fugenausbildung ab
Obergeschoss

< desolate und unschöne
Anschlussfugen
bei den Verblechungen

Fugen: Entfernen aller loser und unsachgemäßer Verfugungen, sowie Anschlussmörtel an Schnittstellen (z. B. Bleche). Ergänzung mittels *hydraulischen Kalkmörtel*, sowie „Röfix Belit Feinschlämme“ zur Schließung von Rissen.

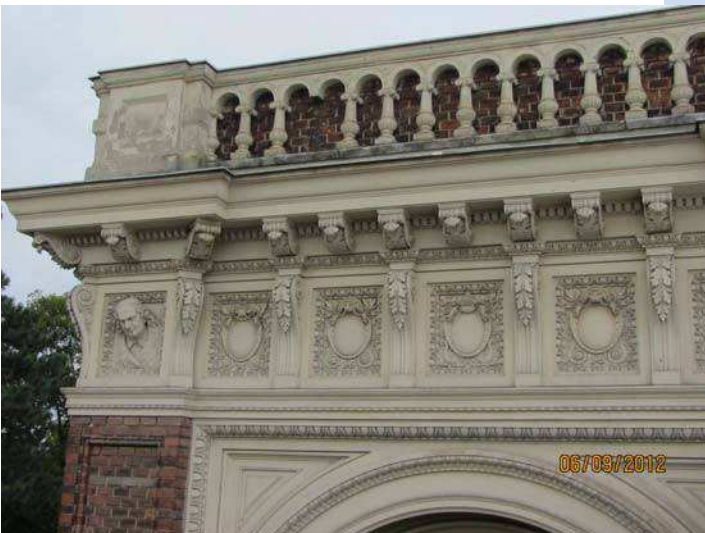
^ Attikazone_ost, Hauptgesimse und Fries

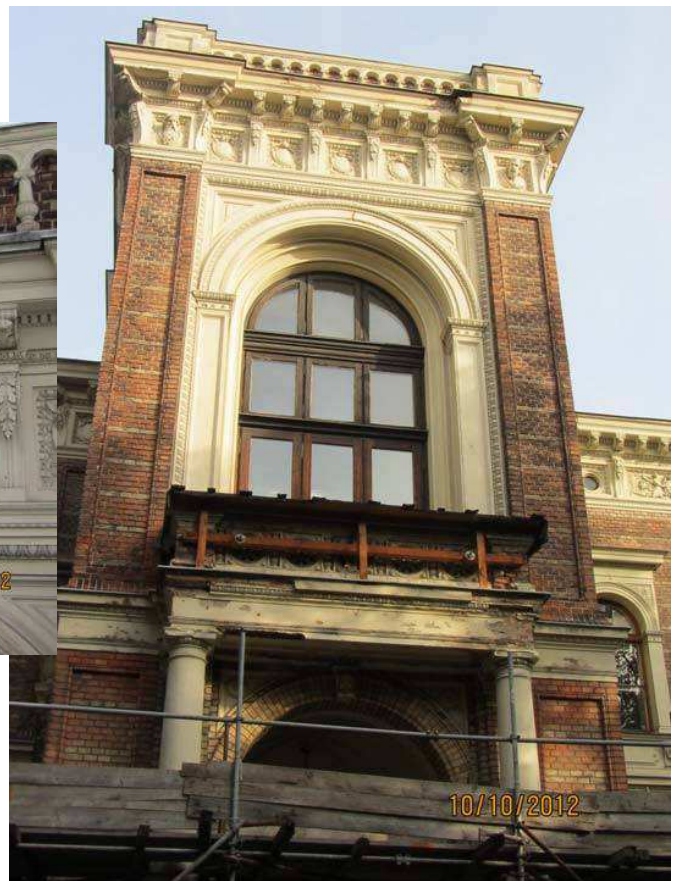
schwer beschädigte Attika-, Hauptgesims- und Frieszone: fehlende Baluster; desolater Putz bei Gesimsen und Eckpfeilern

Der Schadensgrad der verputzten Bereiche in der Attika- und Hauptgesimszone stellte sich als hoch heraus (mind. 80 %).

An den Postamenten der Attika blieben nach der Reinigung vom Originalputz nur mehr Reste, am gezogenen Hauptgesimse mussten v. a. westseitig Totalverluste (Fehlstellen bis Mauerwerk) bearbeitet werden.

< teils komplette Erneuerung des Putzaufbaues in der Attikazone

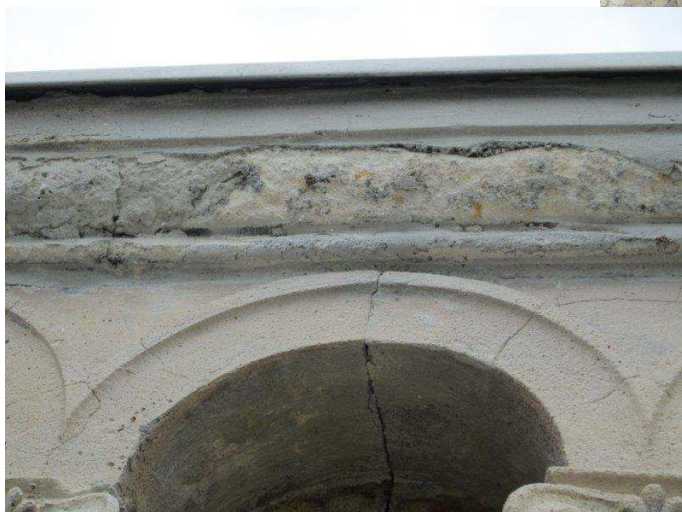
< massive Putzschäden
am Hauptgesimse an der SW-Ecke

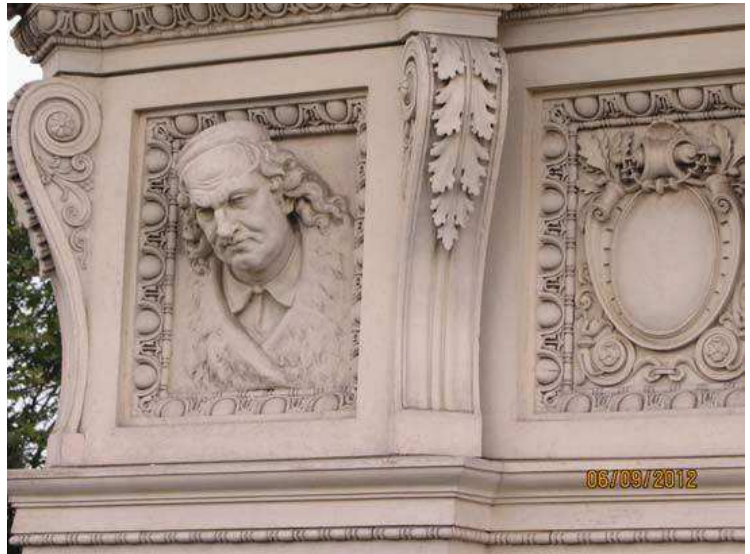
^ Fries: Büsten an den Gebäudeecken

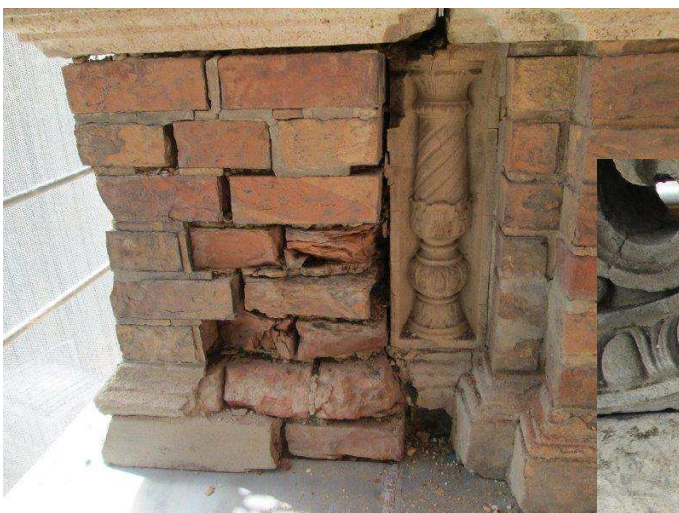
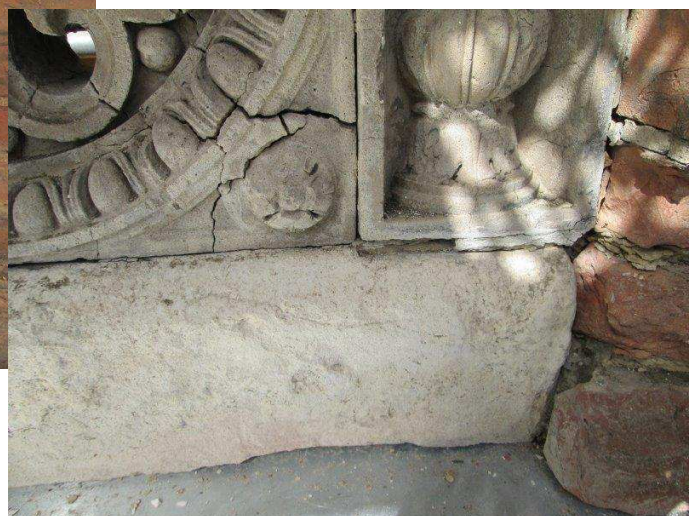
^ Ansichten nach der Reinigung: nach der Reinigung zeigte sich ein völlig desolates Bild: gebrochene Balustradenteile, kaputte, zerbröselnde Mauersteine bei den Eckpfeilern, offene, bindemittelschwache Fugen

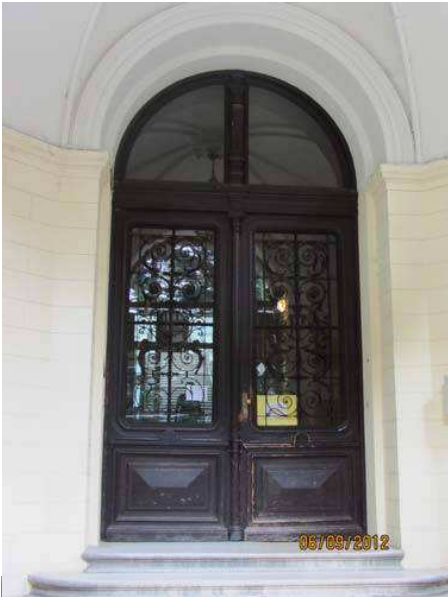
^ Vorlegestufen bei Haupteingang:
unteres Stufenprofil mit Ausbrüchen;
Fußbodenbelag aus profilierten Steinzeugfliesen
20x20 cm; Niveau teils uneben

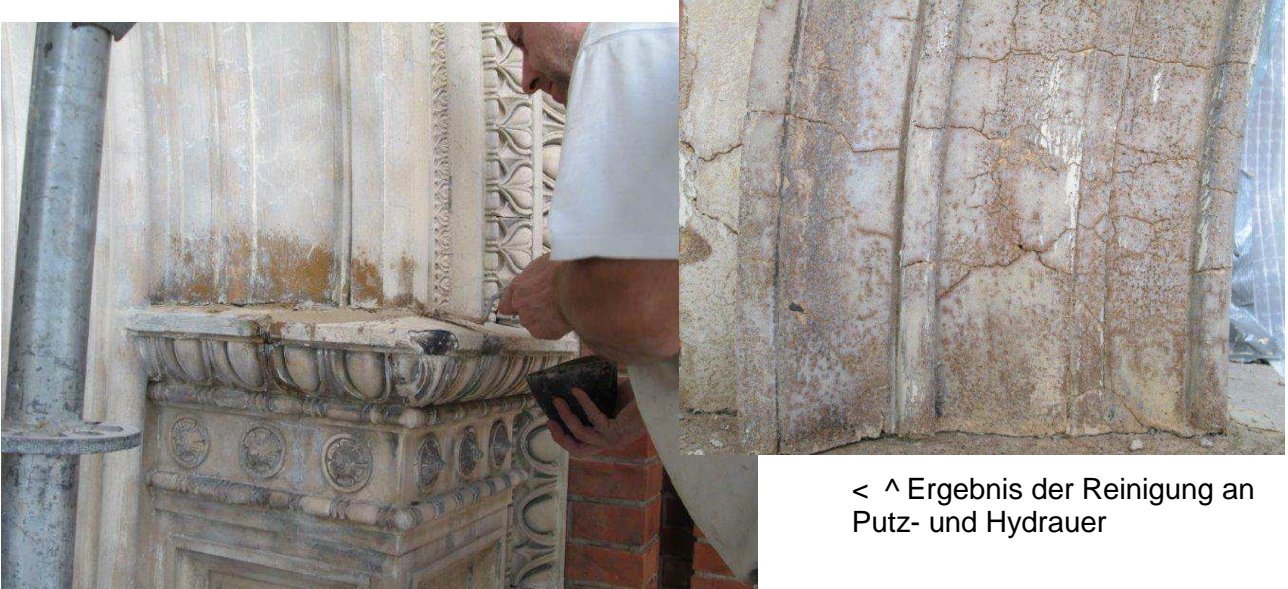
< ^ Ergebnis der Reinigung an Putz- und Hydrauer

Reinigung / Entfernung der Dispersionsbeschichtung an der gesamten Putz- und Hydraueroberfläche mittels Dampfstrahler.
Händisch-mechanisches Entfernen aller Fremdkörper, Plomben und Überriebe.
Statische Kontrolle aller Versatzstücke. Neuerliche Montage im Falle lockerer, bzw. absturzgefährdeter Gusselemente mittels Verankerung (Niro-, bzw. Carbonstäbe; Epoxikleber).

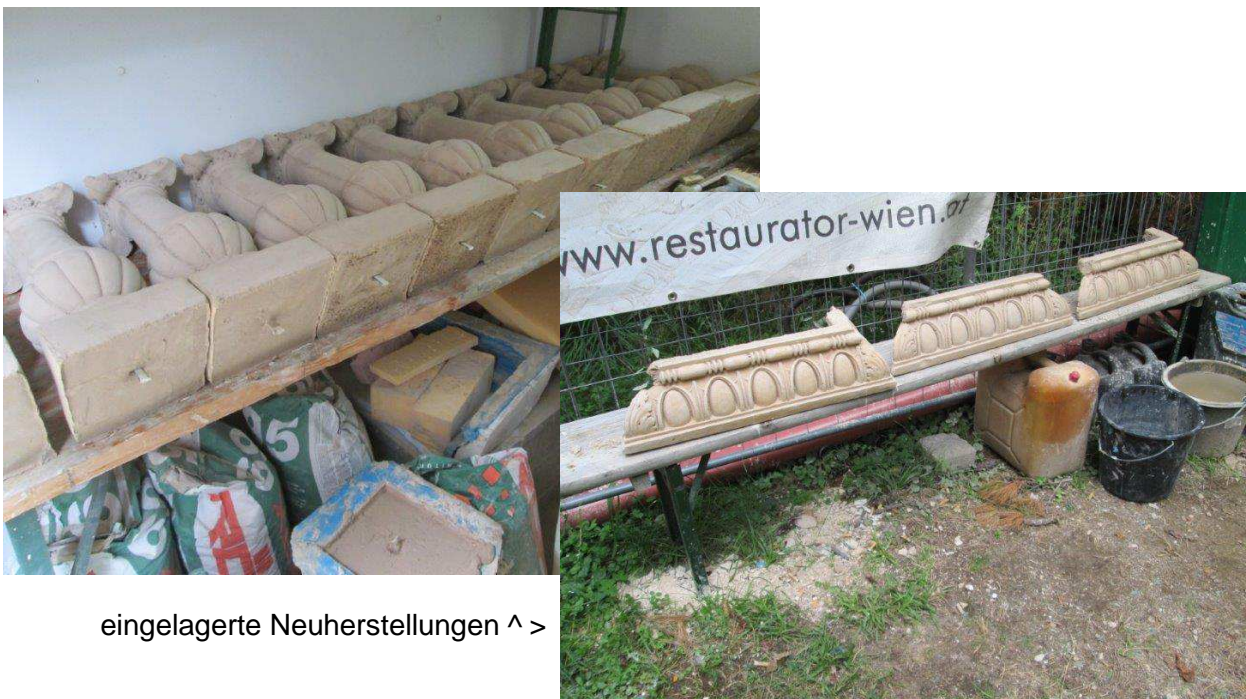
eingelagerte Neuherstellungen ^ >

Rekonstruktionen (Abgüsse): fehlende Elemente (Balustraden-Elemente, Ochsenaugenstäbe, etc.) wurden abgeformt (Silikon; Gipskappe) und Rekonstruktionen in Kunststein (*Röfix „Belit Gussmörtel“*), entsprechend der originalen Substanz, hergestellt. angefertigt.

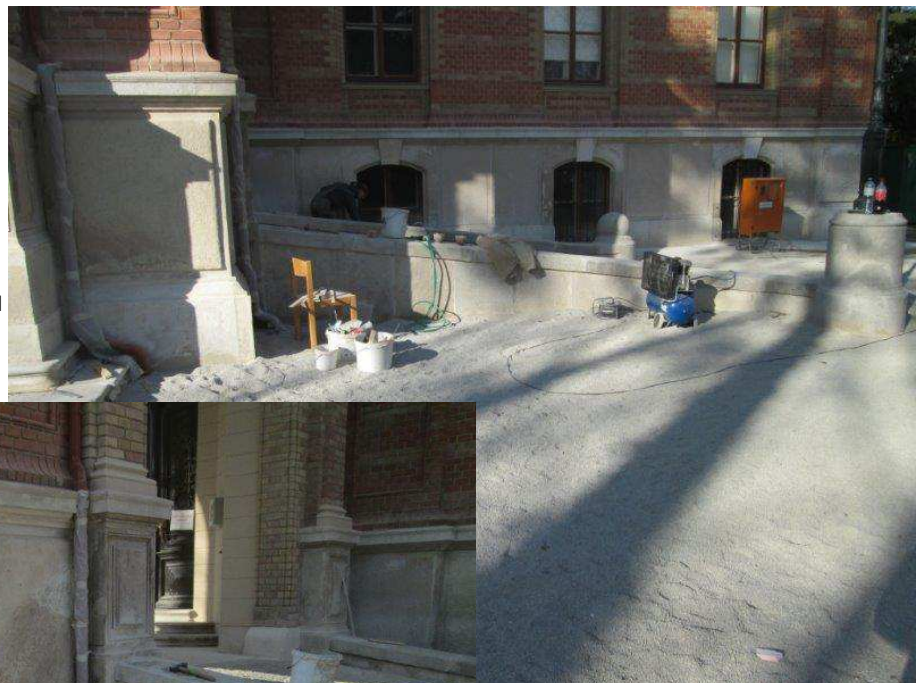
- 1.) Rampenauffahrtsfläche zeigte Risse und Schäden auf aufgrund des Fehlens einer kontrollierten Entwässerung.
Über die Risse wurde Feuchtigkeit in die nicht isolierte Unterkellerung und in die Fundamente geleitet.
- 2.) Rampeneinfassung über die undichte Steinverblendung wurde Wasser in die Ziegelfundamente geleitet. Durch das Auffrieren wurden die Ziegel massiv beschädigt.
Da keine Abdichtung vorhanden war, wurden die Ziegelfundamente durch die Erdfeuchte angegriffen.
Die Aufhängungen der Steinverblendungen wurden aufgrund der Feuchtigkeit rostig und daher beschädigt.

Die Rampenanlage wurde
komplett demontiert und neu
aufgebaut

< ^ Ansichten auf die Rampe
und Sockelzone aus Stein
während der Arbeiten

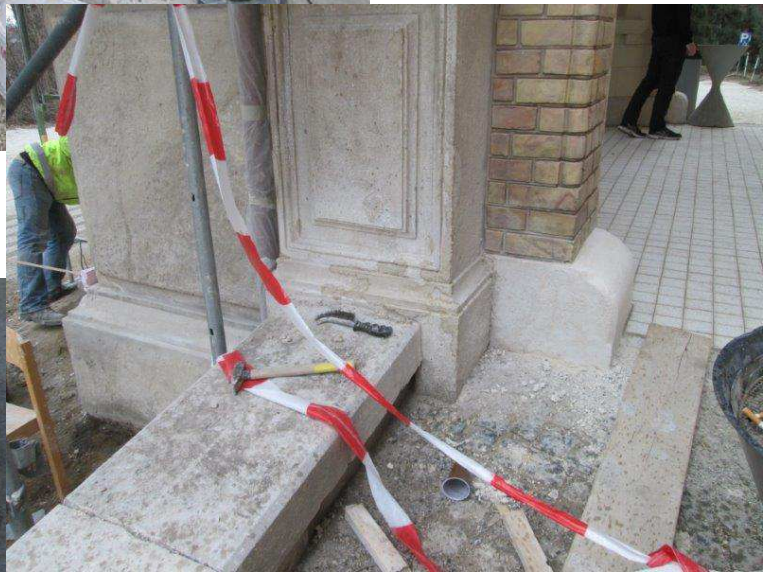
< Ansicht auf die äußere Rampeneinfassung mit starker Krümmung

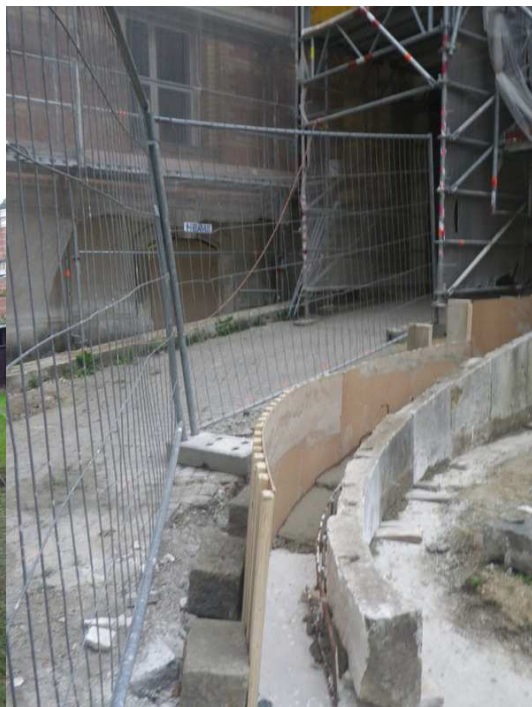
demontierte Elemente der
Rampenanlage >

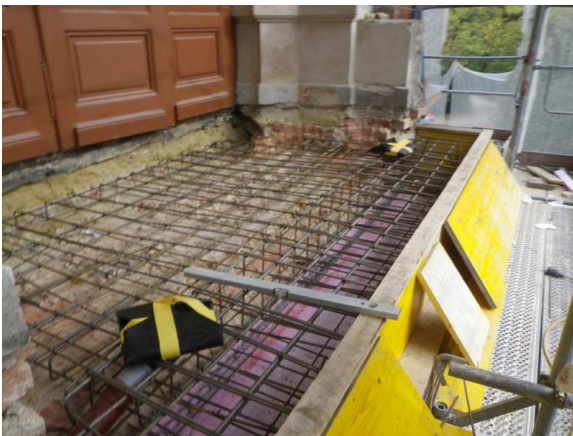
Die bestehenden Säulen haben sich in Laufe der Zeit gesetzt was zur Verschiebung von Boden und Balustraden geführt hat.

Das Eindringen von Wasser führte zum Korrodieren der Stahlträger der Tragkonstruktion des Balkons.

^ Herstellen der Balkonplatte

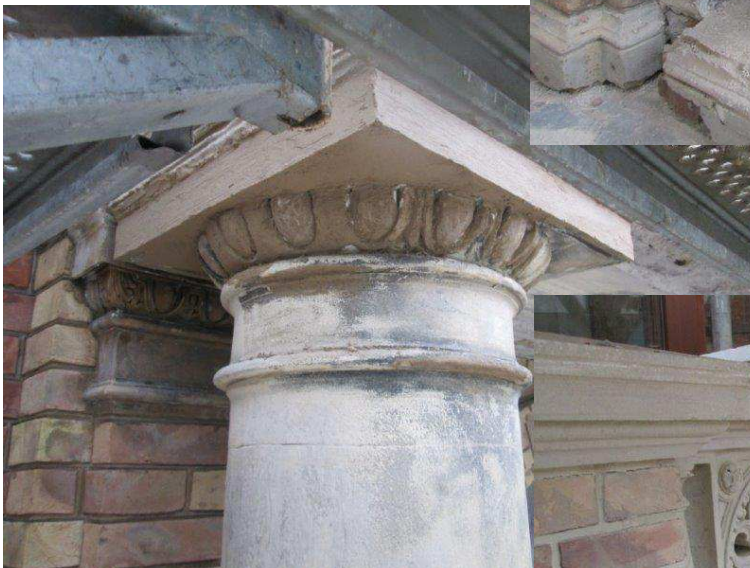
< Untersicht mit tragender Säule
